# Fallen + Tücken bei der Sanierung: Schallschutz, Brandschutz und Erdbebenertüchtigung

Bernd Lambrecht, Thomas Plattner  
Basel, 27. Oktober 2016  
Rapp Infra AG

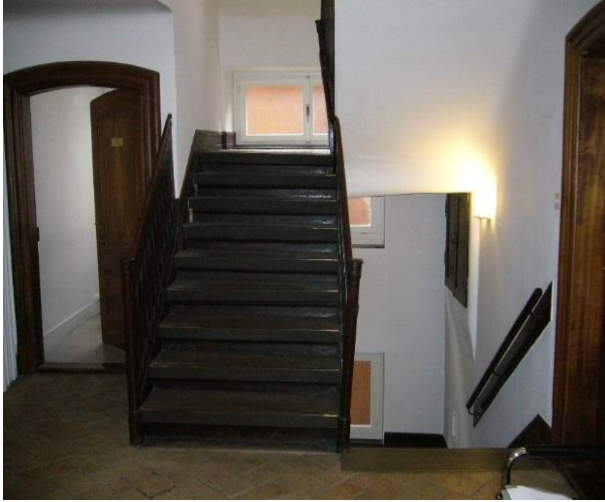
*Brennbare Bauteile im vertikalen Fluchtweg, Haus denkmalgeschützt (abstrakte Gefahr)*

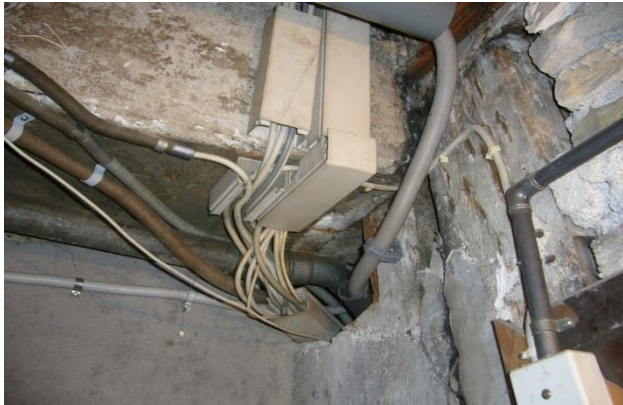
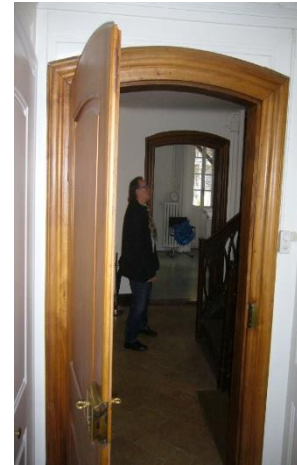
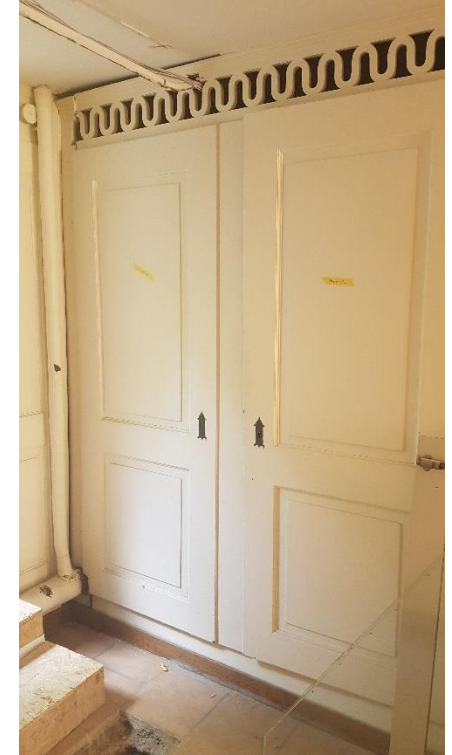
*Installationen, bei denen Brandschutz keine Rolle gespielt hat, und die in der Form praktisch nicht zu ertüchtigen sind.*

*Brandschutz vs. Denkmalschutz: Türen, die erhalten werden müssen, aber keine Brandschutzanforderung erfüllen!  
Lösung ist eine Sonderkonstruktion: Türblatt wird längs aufgesägt und eine Brandschutzplatte im Zwischenraum montiert (nur von wenigen Firmen realisierbar!).*

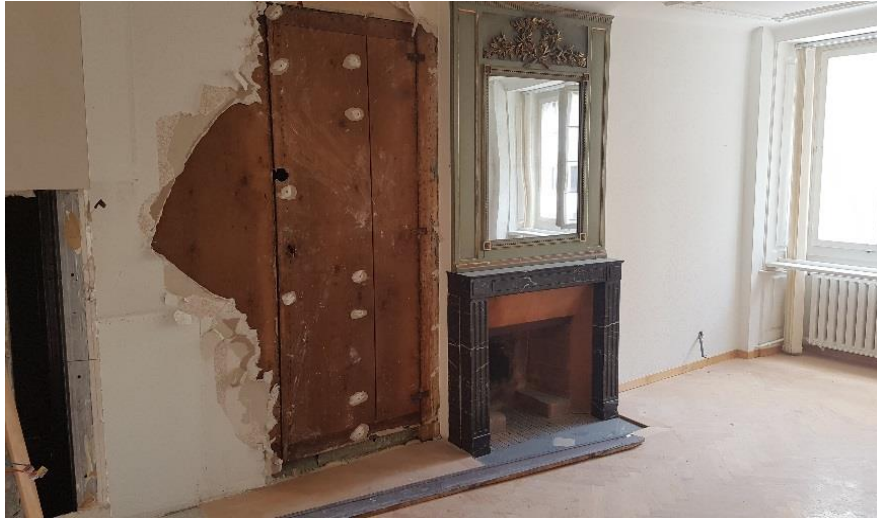
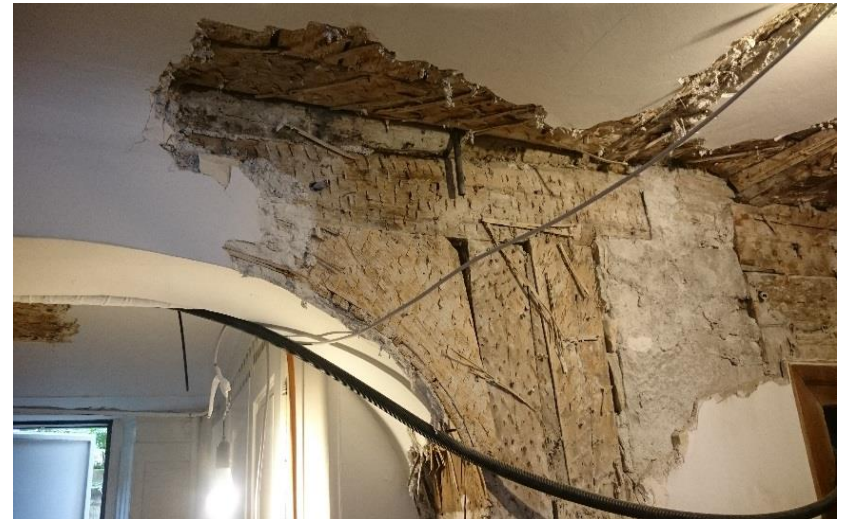
*Wandaufbauten, die erst im Zuge des Rückbaus sichtbar werden und bewertet werden können.*

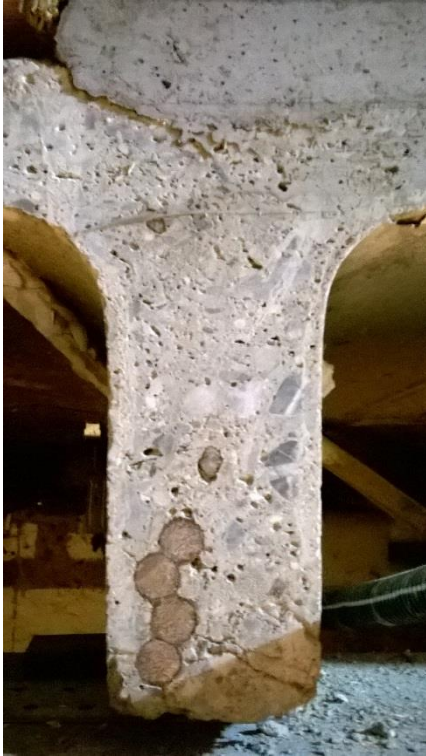
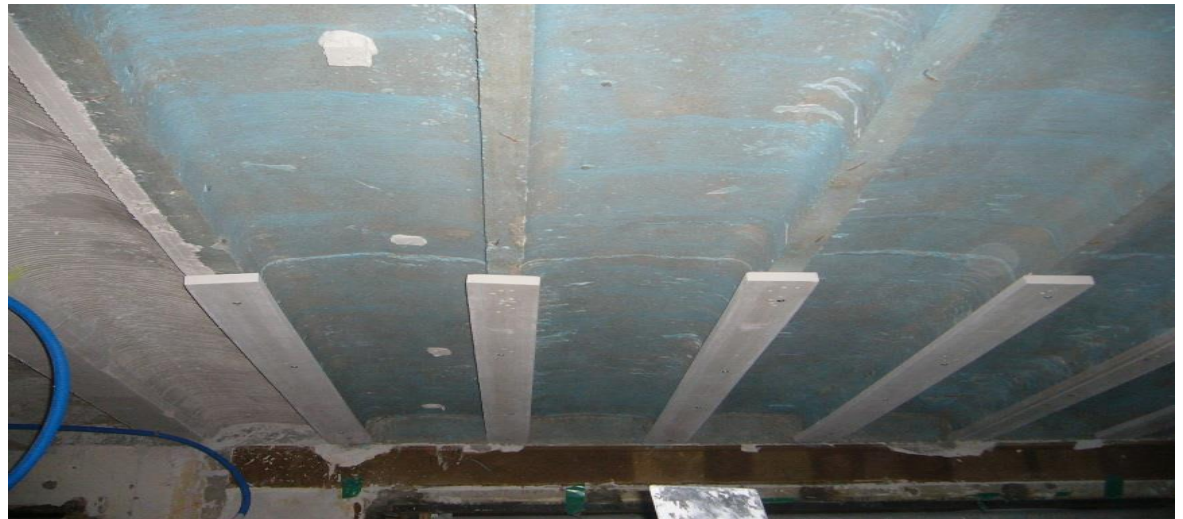
«Massiv ist nicht immer gleichbedeutend mit Brandschutz!»  
Betonrippendecke um 1900 mit ungenügender Betondeckung.

*Ertüchtigung: Aufbringen einer Gipschicht von 3cm als Kombination aus Plattenbekleidung und Gipsputz, um den erforderlichen Feuerwiderstand EI60 zu erreichen.*

*Nachrüstung war in diesem Fall nötig und verhältnismässig, da es sich um das EG eines 7-geschossigen Gebäudes handelt und die Ertüchtigungskosten im Vergleich zu den Ausbaukosten (Totalumbau) dennoch gering waren.*

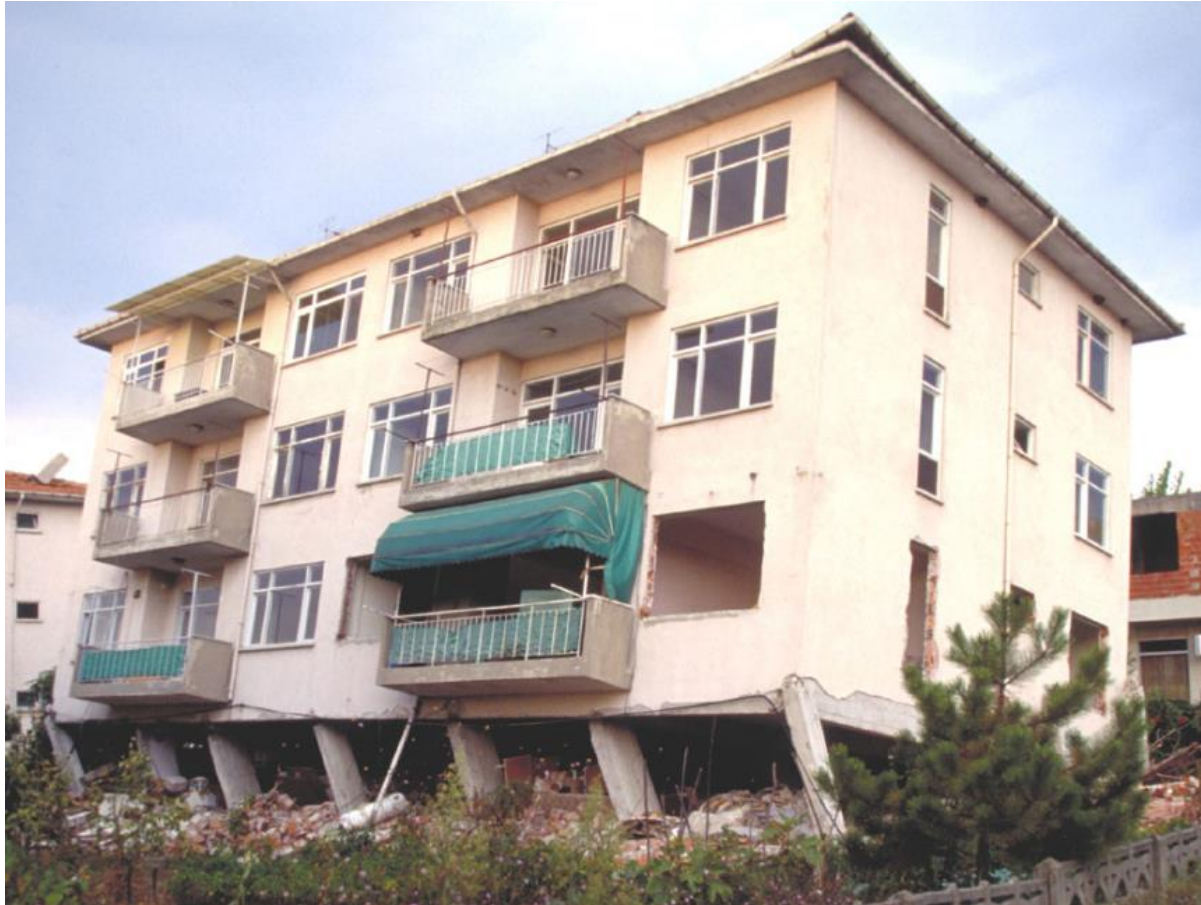
- Konstruktive Mängel: weiches Erdgeschoss

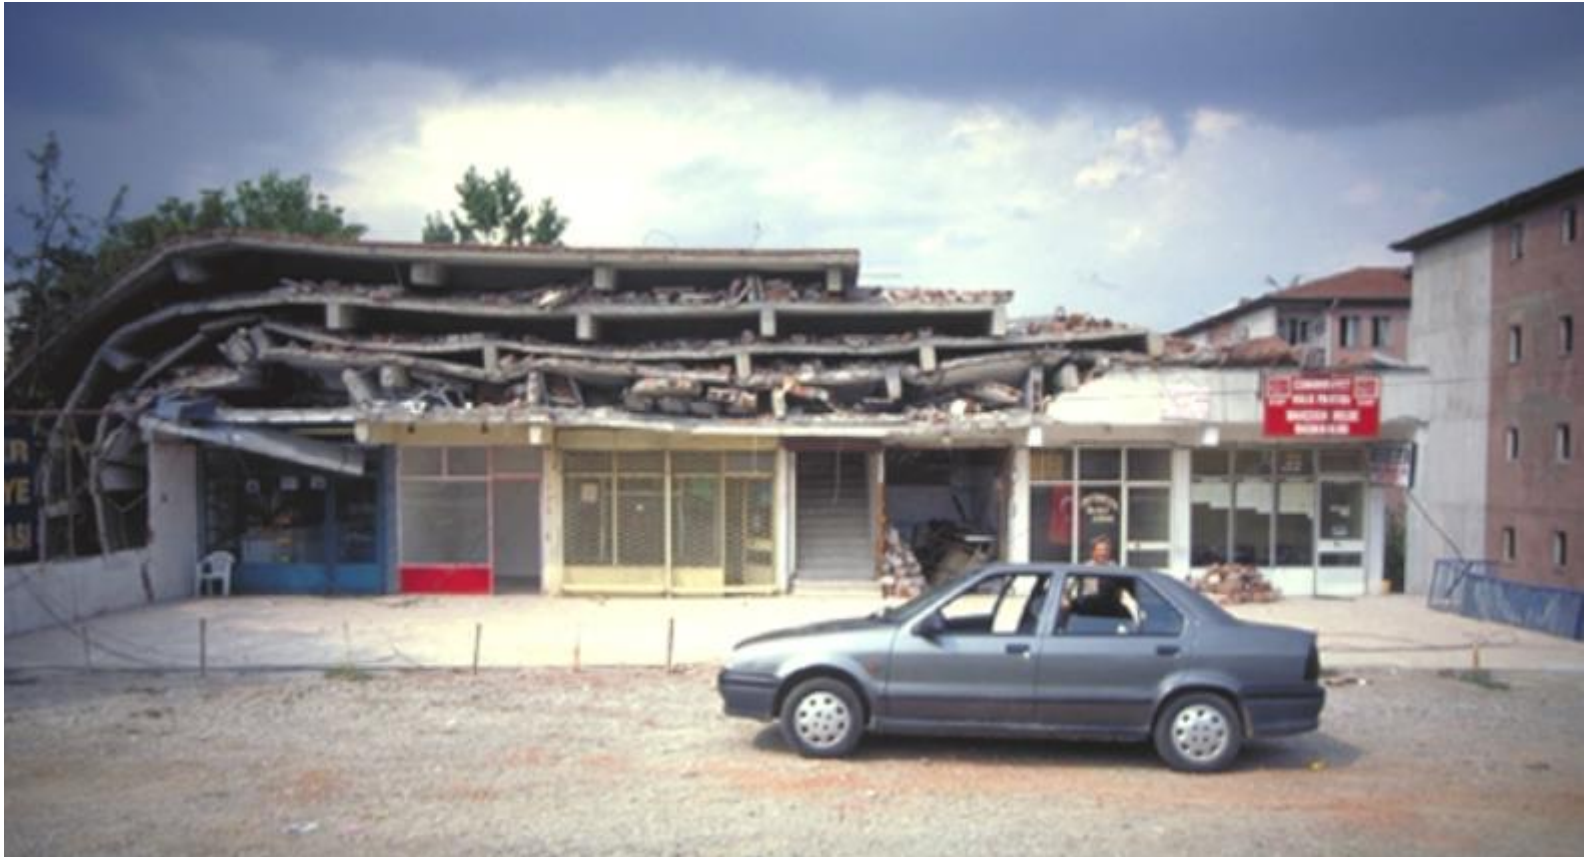
- Konstruktive Mängel: zu wenig aussteifende Elemente

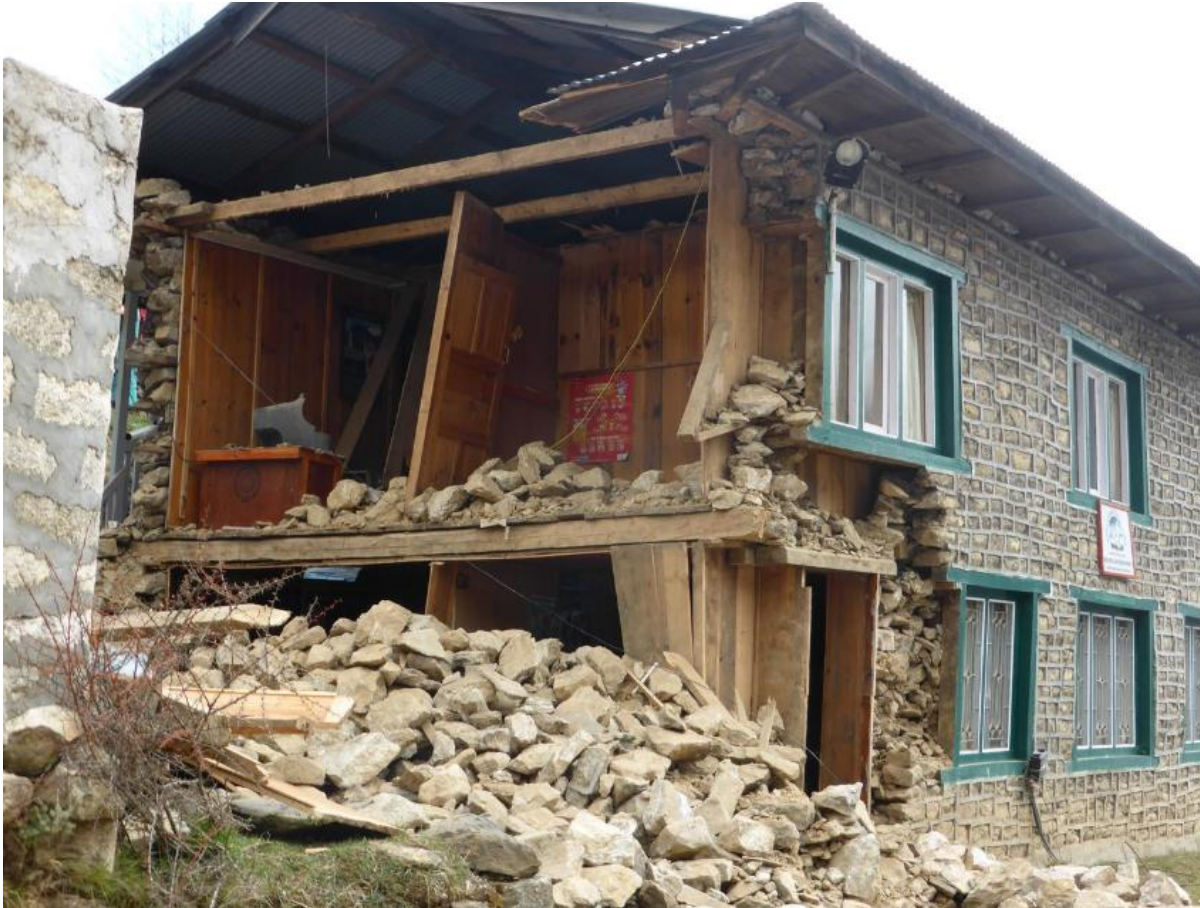
- Konstruktive Mängel: Mangelhaft ausgebildete Details

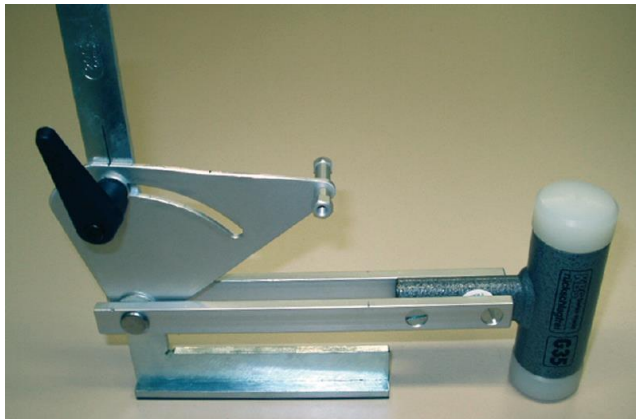
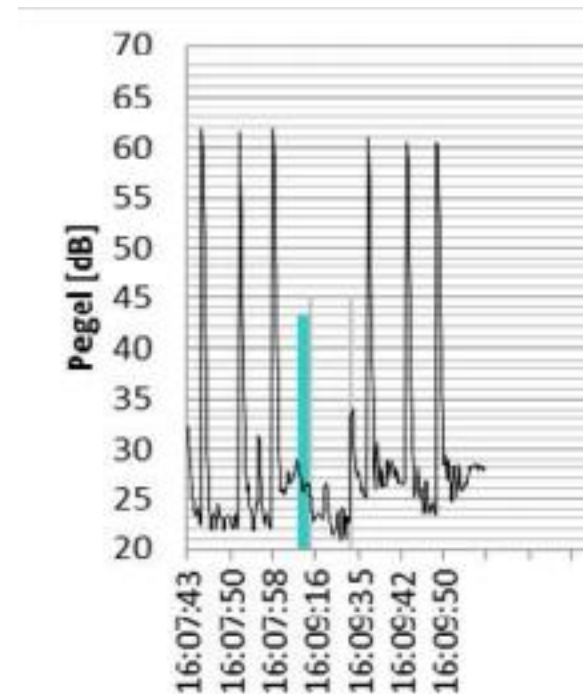
- **Bestandsmessung Estrich / Wohnung darunter (Wohnung A)**
- Messung Benutzungsgeräusch WC mit EMPA-Pendelfallhammer.

Anforderung:  $L_H = 38 \text{ dB(A)}$

Messwert:  $L_{Htot} = 54 \text{ dB(A)}$

➤ Anforderung nicht eingehalten

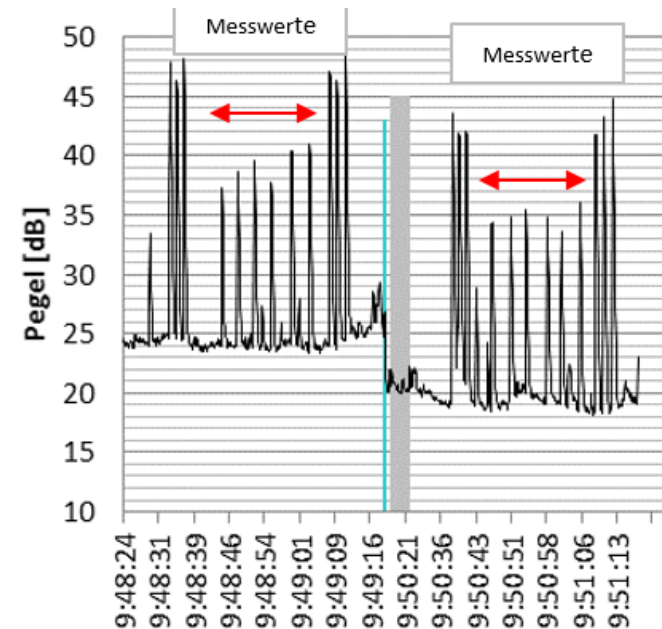
- **Messung nach Sanierung – in horizontaler Richtung (Wohnung B)**
- Benutzungsgeräusch WC mit EMPA-Pendelfallhammer.

Anforderung:  $L_H = 38 \text{ dB(A)}$   
Messwert:  $L_{Htot} = 30 \text{ dB(A)}$

➤ Anforderung eingehalten

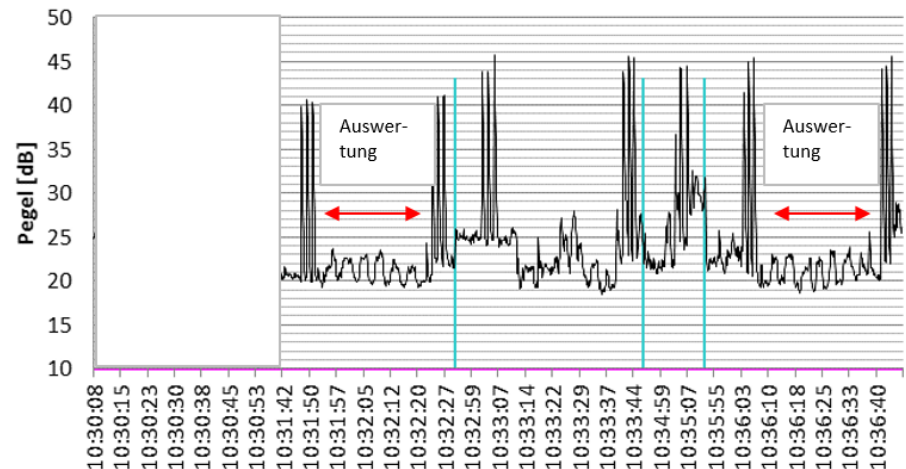
- **Messung nach Sanierung – in horizontaler Richtung (Wohnung B)**
- Funktionsgeräusche: Dusche, Umstellen des Ventils von Brause auf Schlauch

Anforderung:  $L_H = 33 \text{ dB(A)}$   
Messwert:  $L_{Htot} = 20 \text{ dB(A)}$

➤ Anforderung eingehalten

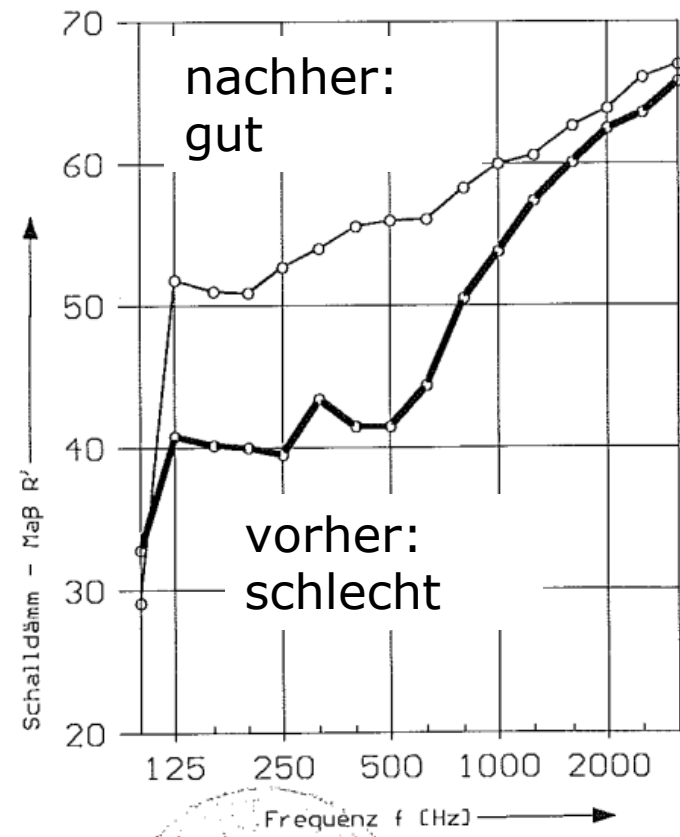
## • Holzbalkendecke – Luftschall: vor / nach Sanierung

• Vor:  $R'_w = 50$  dB

• Nach:  $R'_w = 59$  dB

- 1) 25 mm Holzbeplankung
- 2) 70 mm Lehmfüllung
- 3) 15 mm Holzschalung
- 4) 160 mm Holzbalken
- 5) 10 mm Holzlatten als Putzträger
- 6) Mörtel
- 7) 10 mm Deckenputz

- 1) 30 mm Asphaltestrich
- 2) Rippenpappe
- 3) 33/31 mm Fesco ETS Trittschalldämmplatten
- 4) Perlite-Schüttung
- 5) ursprüngliche Decke (s. Anlage Bl. 3)
- 6) abgeh. GK-Decke, Fugen elastisch verfugt

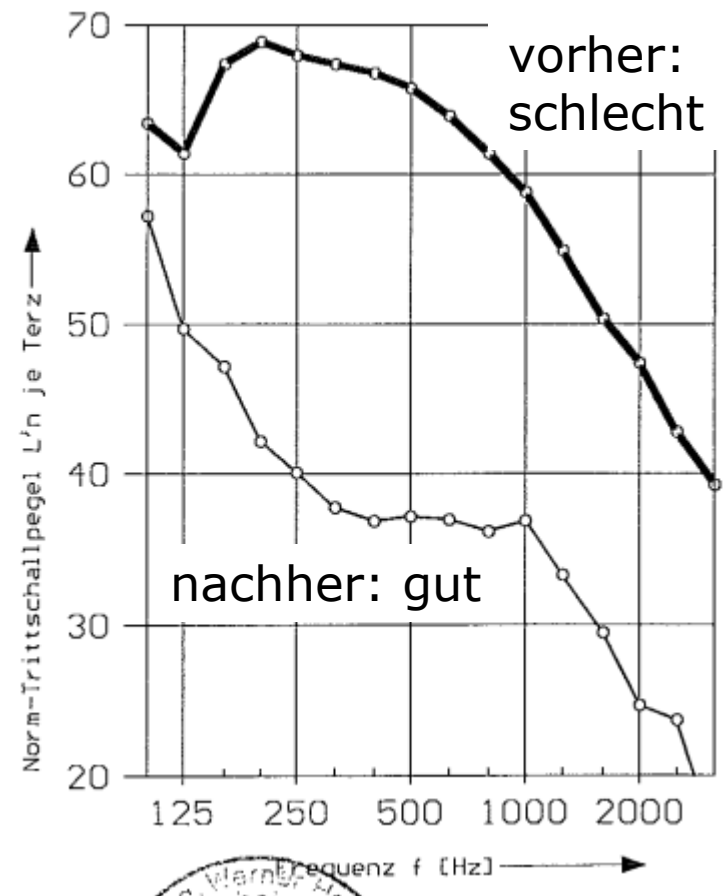
## • Holzbalkendecke – Trittschall: vor / nach Sanierung

• **Vor:**  $L'_{n,w} = 62 \text{ dB}$

• **Nach:**  $L'_{n,w} = 40 \text{ dB}$

- 1) 25 mm Holzbeplankung
- 2) 70 mm Lehmfüllung
- 3) 15 mm Holzschalung
- 4) 160 mm Holzbalken
- 5) 10 mm Holzlatten als Putzträger
- 6) Mörtel
- 7) 10 mm Deckenputz

- 1) 30 mm Asphaltestrich
- 2) Rippenpappe
- 3) 33/31 mm Fesco ETS Trittschalldämmplatten
- 4) Perlite-Schüttung
- 5) ursprüngliche Decke (s. Anlage Bl. 3)
- 6) abgeh. GK-Decke, Fugen elastisch verfugt
